Kent Parklarının Drenaj Sorunlarının Peyzaj Mühendisliği Kapsamında İrdelenmesi

Orhun SOYDAN

Evaluation of Drainage Problems in Urban Parks in the Context of Landscape Engineering

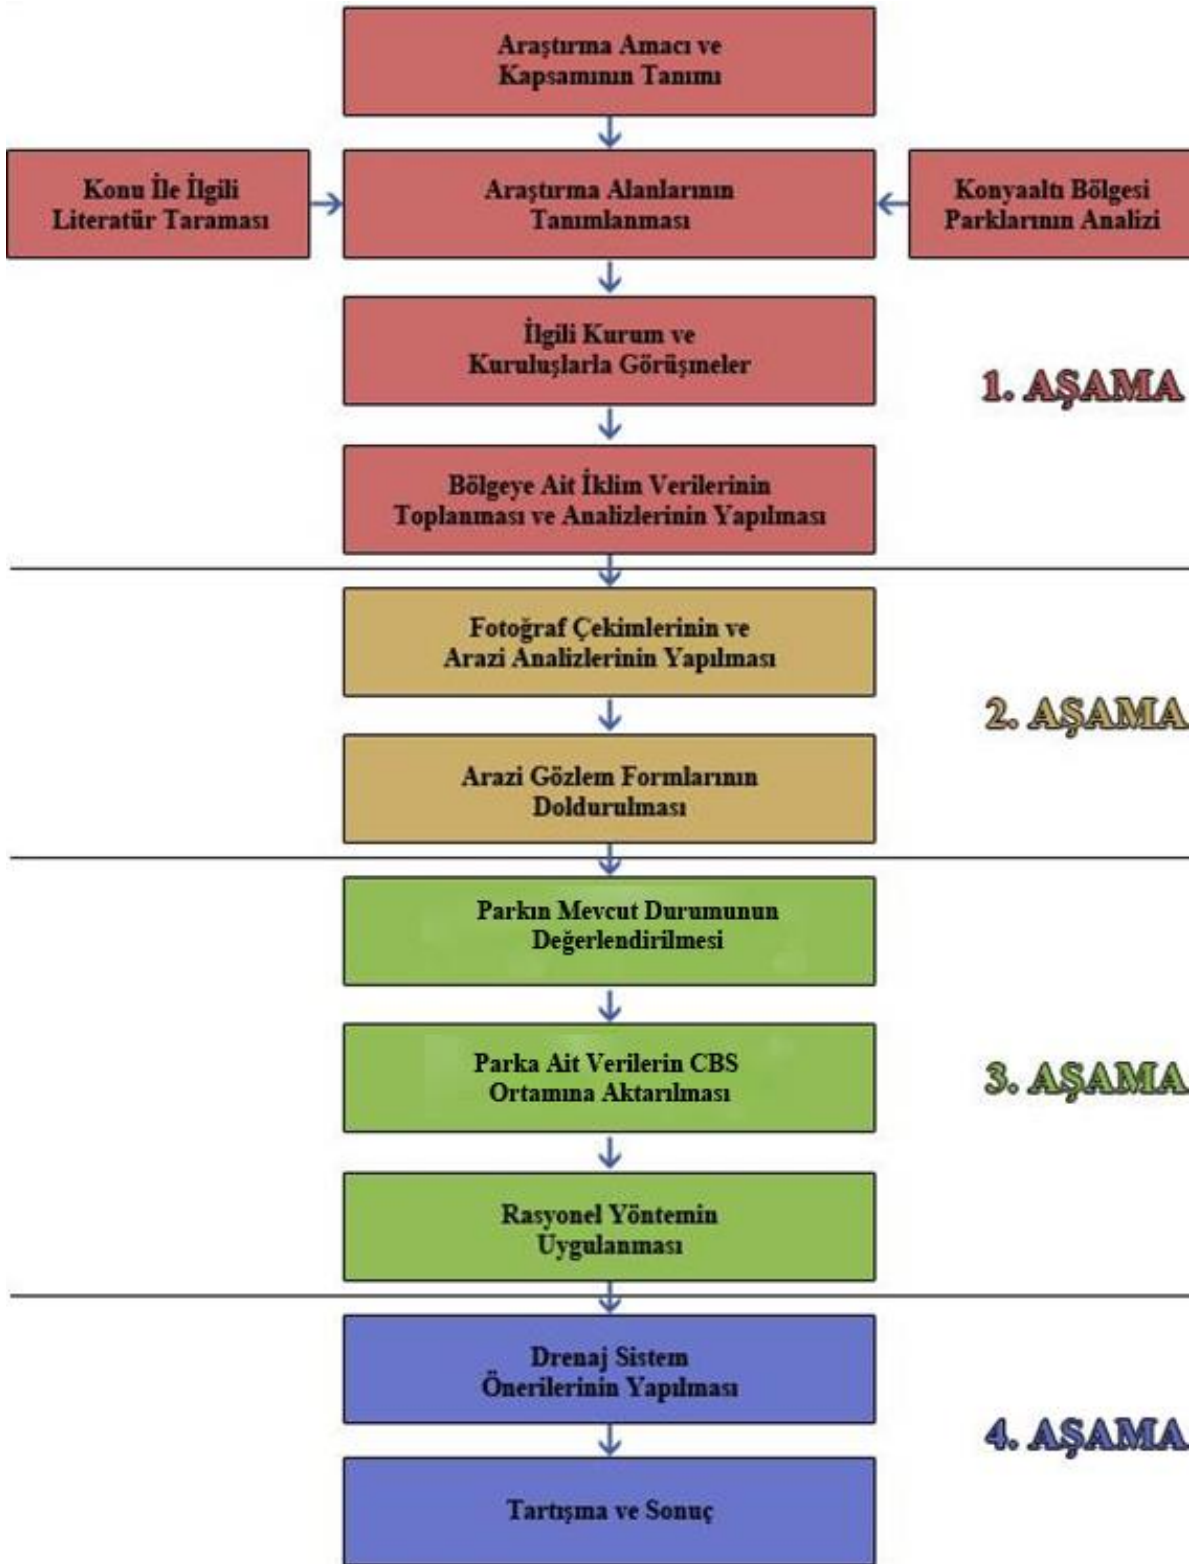
Şekil 1. Çalışma Akış Şeması

Çalışma 4 aşamadan oluşmaktadır. Çalışmada yürütülen aşamalar Şekil 1'de verilmiştir.

1. aşamada; genel olarak çalışma alanı ile bilgiler toplanmıştır. Parkın ne zaman kurulduğu ve büyüklüğü hakkında bilgi almak amacıyla ilgili kurumlarla görüşmeler yapılmıştır. Drenaj sistemlerinin analizi açısından iklim verileri oldukça önemli bir yer tutmaktadır. Arazi gözlemlerinin hangi aylarda yapılacağı belirlenmesi amacıyla Antalya Bölge Meteoroloji 4. Bölge Müdürlüğü'nden bilgiler alınmıştır. Elde edilen veriler neticesinde Antalya İli için yağışın en yoğun 'Eylül-Mart' ayları olduğu ve arazi gözlemlerinin bu aylar arasında yapılmasının faydalı olacağı tespit edilmiştir. Ayrıca 'Antalya Meteoroloji 4. Bölge Müdürlüğü'nden gerekli veriler temin edilmiştir. Son 10 yıl içinde Antalya İl'indeki aylık, günlük ve saatlik yağış bilgileri toplamıştır. Rasyonel yöntem içerisinde yer alan "yağış intensitesi" değerinin belirlenmesi amacıyla Meteoroloji Genel Müdürlüğü'nden Antalya İli 'yağış-süre-tekerrür eğrisi grafiği' temin edilmiştir (Şekil 2). Elde edilen değerler Rasyonel Yöntem içerisinde yer alan " t_c " değerinin belirlenmesinde kullanılmıştır. Bu verilerin analizleri sonucunda; Antalya İli için 2-5-10-25-50-100 yıllık yağış intensitesi tablosu hazırlanmıştır. Bu tablo, bölge için daha sonra yapılacak olan drenaj çalışmaları açısından da büyük önem arz etmektedir.

2. aşamada; çalışma kapsamında arazi çalışmaları başlamıştır. Öncelikle, Eylül ve Mart ayları arasında yağmur sonrası parkın durumlarının incelenmesi amacıyla fotoğrafları çekilmiş ve arazi gözlem formlarına kaydedilmiştir. Bu işlem, parkın hangi kısımlarının drenaj açısından yetersiz olduğunun, hangi kısımların drenaj açısından yeterli olduğunun tespit edilebilmesi için gerçekleştirilmiştir.

3. aşamada; parka ait özellikler belirlenmiş, elde edilen veriler dijital ortama aktarılmış ve yüzey akışına geçen yağmur suları miktarının belirlenmesi amacıyla hesaplamalar yapılmıştır. Bu aşamada ilk olarak parkın alanı hesaplanmış ve alan üzerindeki materyaller incelenmeye başlanmıştır. Arazideki mevcut bitki örtüsü incelenmiş ve arazi üzerindeki bitkiler listelenmiştir. Alan üzerindeki üst örtü (çim, beton, tuğla vb.) belirlenmiştir. Mevcut üst örtülerin alanları ölçülmüş ve sayısal ortama aktarılmıştır. Park, mevcut drenaj sistemleri yönünden incelenmiştir.

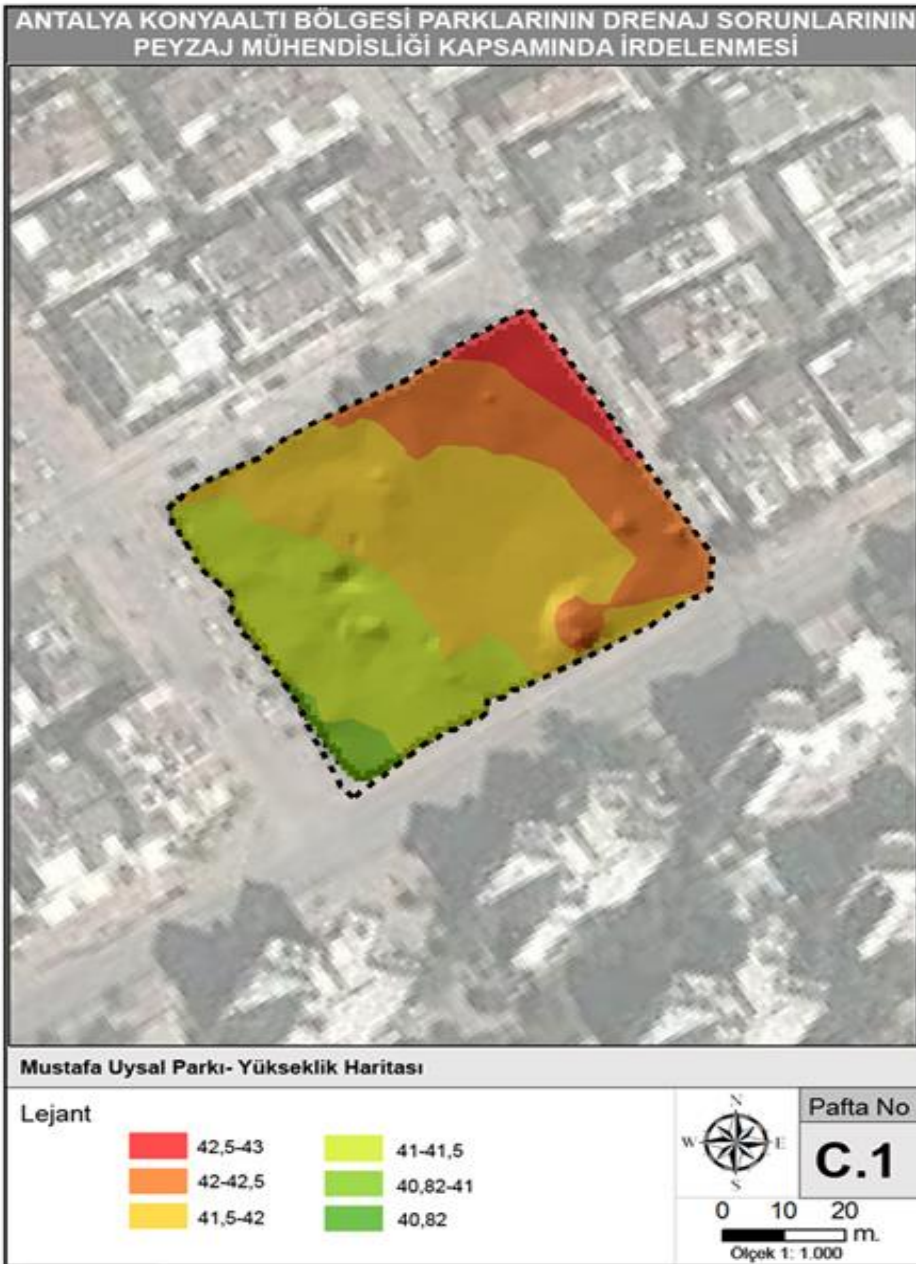
Şekil 4. Mustafa Uysal Parkı Yükseklik Haritası

Çalışma alanı 3 boyutlu yükseklik haritası (DEM) Şekil 4'de verilmiştir. Çalışma alanı düz arazi sınıfına girmektedir. Güneybatısından, kuzeydoğusuna doğru ilerledikçe eğim artmaktadır. Çalışma alanının denizden ortalama yüksekliği 34,6 m'dir. Yerleşke alanının en alt yeri 40,82 m. kotunda, en yüksek yer ise 42,8 m. kotundadır (Çizelge 1). 3 boyutlu yükseklik haritası üzerinden elde edilen eğim haritası Şekil 5'de, park üzerindeki eğim gruplarının alansal dağılımı ise Çizelge 1' verilmiştir.

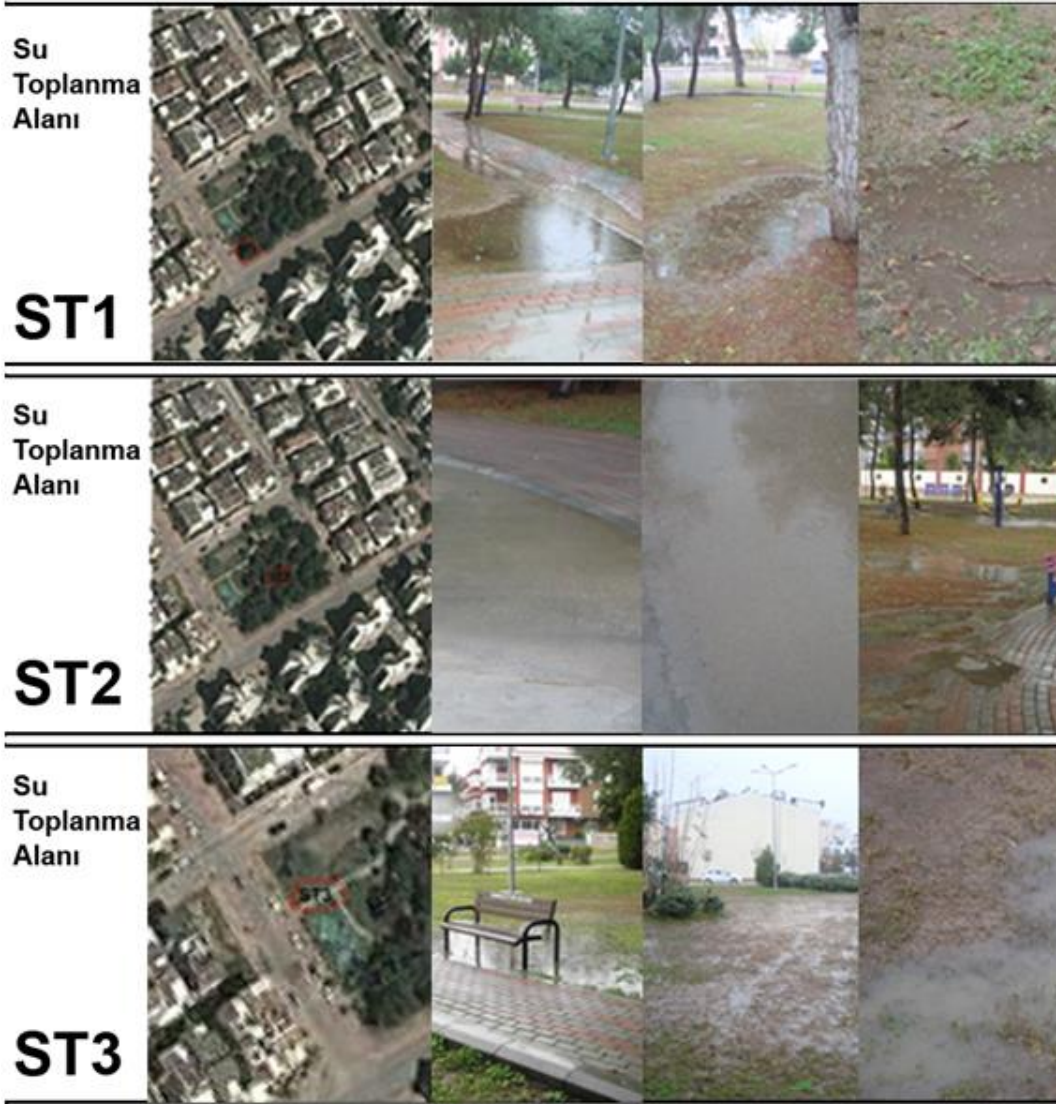
Şekil 7. Mustafa Uysal Parkı su toplama alanları analizi

Çalışma boyunca Mustafa Uysal parkına ait 60 adet arazi gözlem formu doldurulmuştur; fakat çalışma kapsamına drenaj sorunları açısından aylara göre belirginlik gösteren 3 adet arazi gözlem formu incelenmiştir (Şekil 6). Yapılan gözlemler sonucunda park içerisinde yoğun olarak yüzey sularının toplandığı 3 adet su toplanma alanı tespit edilmiştir (Şekil 7).

Tespit edilen 3 alan içerisinde herhangi bir açık ya da kapalı drenaj sistemi bulunmamaktadır. Mustafa Uysal parkında; rasyonel yöntemle göre yüzey akışına geçen su miktarı $8684 \times 10^{-5} \text{ m}^3 \text{ sn}^{-1}$, (86,84 lt sn^{-1} .) olarak tespit edilmiştir. Arazi gözlemleri ile bilgisayar ortamında bulunan sonuçların uyduğu tespit edilmiştir.

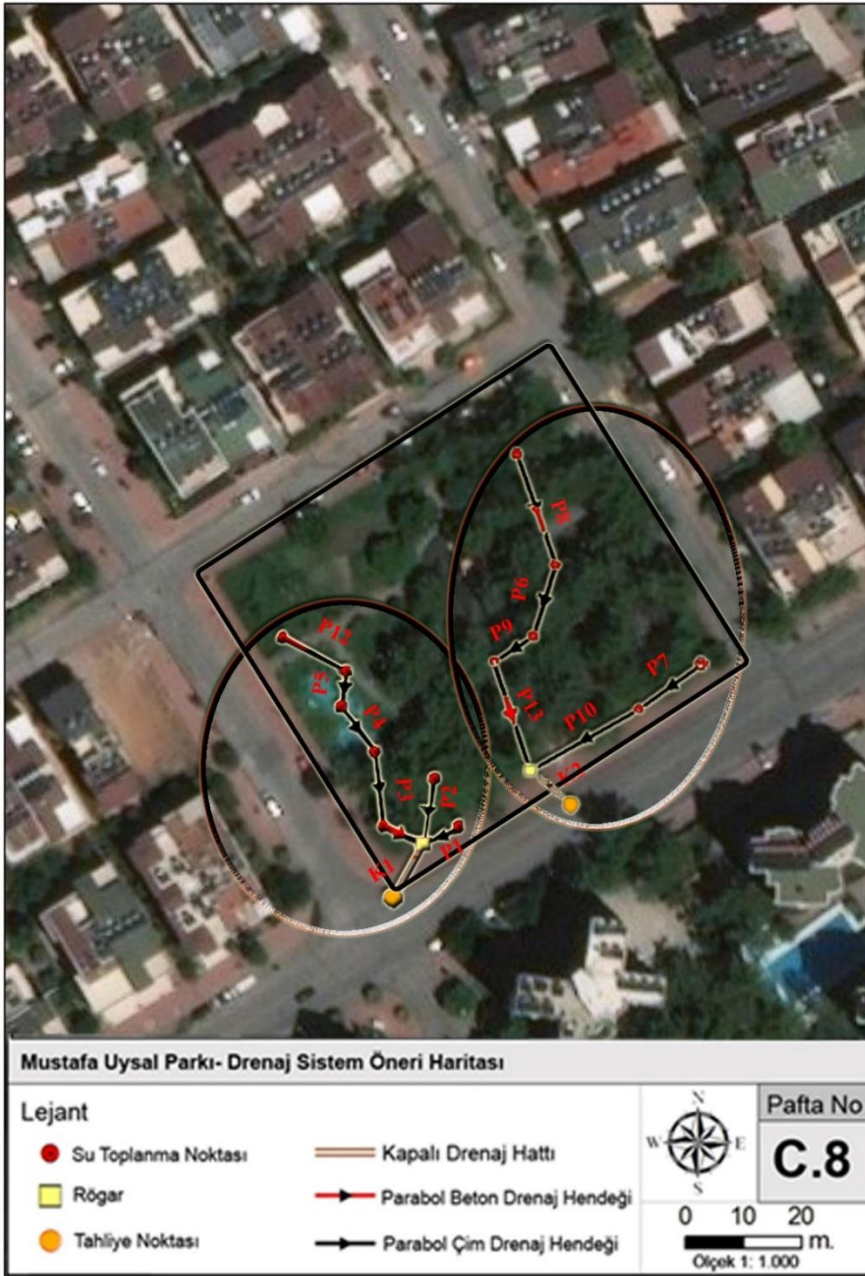
Şekil 8. Mustafa Uysal Parkı drenaj öneri haritası

Mustafa Uysal Parkının drenaj sistem önerisi 2 ayrı segmentten oluşmaktadır (Şekil 8). Herhangi bir mikro havzadan başlayarak diğer mikro havzalara doğru yüzey akışına geçen ve sonunda tahliye noktasına aktarılan yağmur sularının oluşturduğu döngü ayrı bir segment olarak incelenmiştir.

Bu bağlamda Mustafa Uysal Parkı 2 ayrı segmentten oluşmaktadır. Mikro havzalar arasındaki yüzey sularının taşınmasında yüzey drenaj sistemleri önerilmiştir. Yağmur sularının tahliye noktalarına taşıyacak olan sistemde ise kapalı drenaj sistemi

önerilmiştir. Mustafa Uysal Parkı'nın A segmenti 7 mikro drenaj hattından oluşmaktadır. P12 numaralı drenaj hattı (8 no'lu mikro havza-7 no'lu mikro havza arası), P5 numaralı drenaj hattına (7 no'lu mikro havza-6 no'lu mikro havza arası) bağlanmaktadır.

Yağmur suları daha sonra bu hat üzerinde sırasıyla; P4 numaralı (6 no'lu mikro havza-5 no'lu mikro havza arası), P3 numaralı (5 no'lu mikro havza-3 no'lu mikro havza arası), P11 numaralı (3 no'lu mikro havza-Rögar arası) drenaj hatları üzerinden akışa geçerek alanlardan uzaklaştırılmaktadır.

Ayrıca P2 (4 no'lu mikro havza-Rögar arası) ve P1 (2 no'lu mikro havza-Rögar) numaralı drenaj hatları doğrudan drenaj rögarlarına bağlanarak alanlardan uzaklaştırılmaktadırlar. Belirtilen mikro havzalarda yüzey akışına geçen toplam su miktarı $2678 \times 10^{-5} \text{ m}^3 \text{ sn}^{-1}$ 'dir. A segmentinin içerisindeki drenaj hatlarının derinlik ve genişlik ölçüleri Çizelge 3'de verilmiştir.

B segmenti ise 6 drenaj hattından oluşmaktadır. P8 numaralı drenaj hattı (10 no'lu mikro havza-11 no'lu

mikro havza arası), P6 numaralı drenaj hattına (11 no'lu mikro havza-12 no'lu mikro havza) bağlanmaktadır.

Bu hat devamında önce P9 numaralı drenaj hattına (12 no'lu mikro havza-9 no'lu mikro havza arası) sonra P13 numaralı drenaj hattına (9 no'lu mikro havza-Rögar arası) bağlanarak yağmur suları alanlardan uzaklaştırılmaktadır. Diğer bir sistemde ise; P7 numaralı drenaj hattı (15 no'lu mikro havza-14 no'lu mikro havza arası), P10 numaralı drenaj hattına (14 no'lu mikro havza-Rögar arası) bağlanmakta ve yağmur suları alandan uzaklaştırılmaktadır. Bu sistemde taşınan toplam su miktarı $560 \times 10^{-5} \text{ m}^3 \text{ sn}^{-1}$ 'dir. B segmentinin içerisindeki drenaj hatlarının derinlik ve genişlik ölçüleri Çizelge 4'de verilmiştir.
